CASE – REVESTIMENTO EM TANQUES DE AMIDO COZIDO

Abordaremos nesse case, um trabalho executado no tanque de amido cozido na indústria de papel e celulose, onde apresentava sinais de severa corrosão.

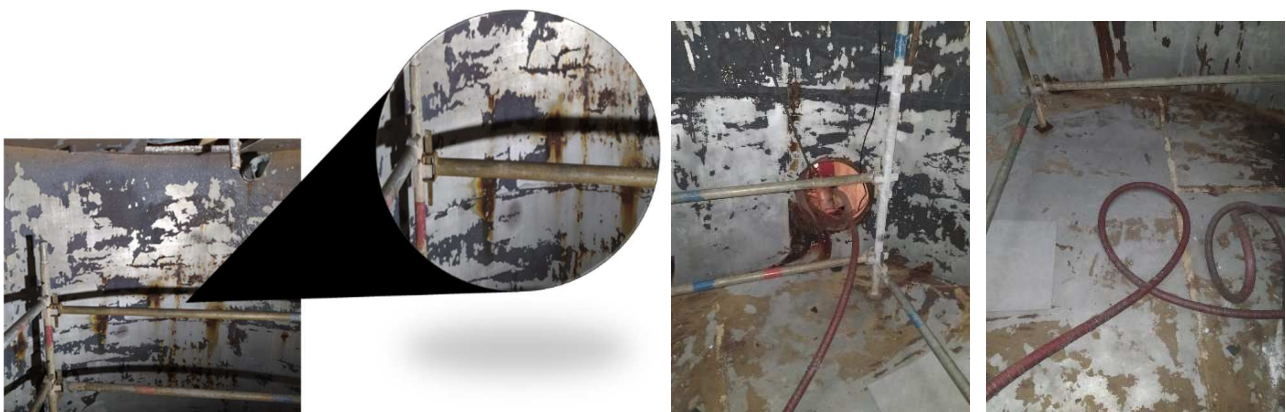
Devido a utilização dos produtos químicos na produção do papel, os componentes e maquinários acabam sofrendo fortes corrosões pelo contato com o mesmo, ocasionando em falhas operacionais e perda de eficiência. Na situação do tanque de amido cozido mencionado neste case, além do desgaste já mencionado que é causado pela substancia química, as temperaturas elevadas que os tanques atingem acabam acelerando a corrosão ocasionando o desgaste precoce dos tanques.

FOTOS DO TANQUE COM CORROSÃO

Feita a análise dos materiais e ambiente de trabalho em que é exposto, a OPT Brasil propôs a aplicação de revestimento por resina cerâmica da LOCTITE® aplicada por spray, cuja característica do material aplicado é resistência a altas temperaturas e excelente proteção para os desgastes por corrosão.

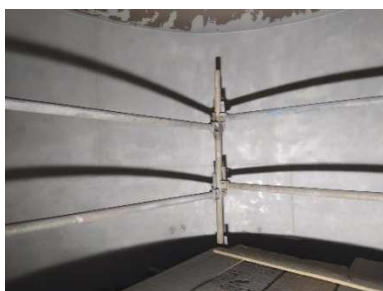
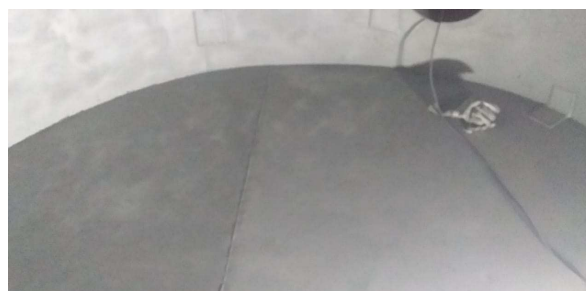
LIMPEZA E PREPARAÇÃO

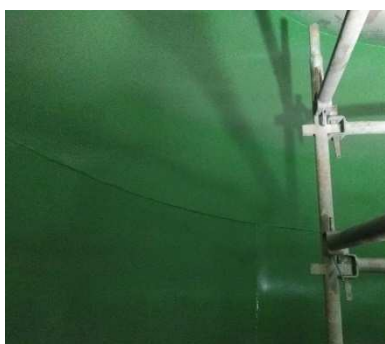
TANQUE RECUPERADO

Com o revestimento aplicado prevenimos que o tanque de armazenamento do amido cozido tenha contato direto com às soluções químicas do processo, dessa forma, ampliamos a sua vida útil, minimizamos as falhas operacionais e consequentemente colaborando para uma melhor qualidade do papel.
