## CASE – INDÚSTRIA DE TREFILAÇÃO

## PROBLEMA

## SOLUÇÃO

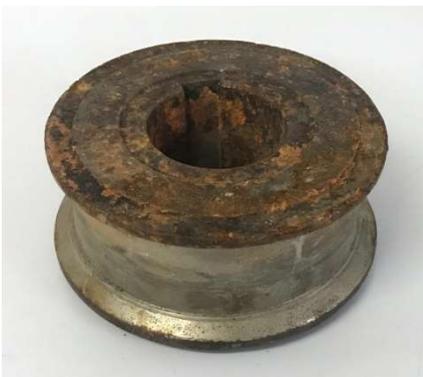
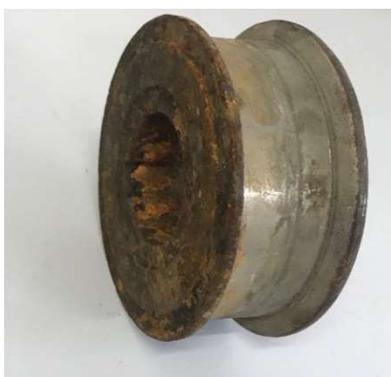
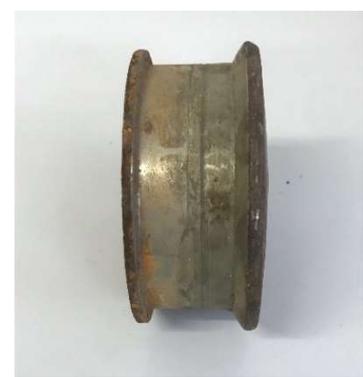
Os anéis são expostos a ambientes de trabalho agressivos, devido o atrito gerado pelos fios que passam em velocidade por esses anéis e diminuem sua vida útil, gerando custo com as paradas preventivas e corretivas. Os anéis desgastados além de retardar o processo produtivo, acaba danificando a qualidade dos fios que trafegam por ele.

Fotos do anel desgastado pós usinagem

Nosso cliente procurou a OPT Brasil por sermos conhecidos por gerar soluções inovadoras e sempre atendermos suas necessidades. Sendo assim, propomos um revestimento de liga metálica com propriedades de resistência à abrasão, adesão, corrosão e inclusive altas temperaturas.

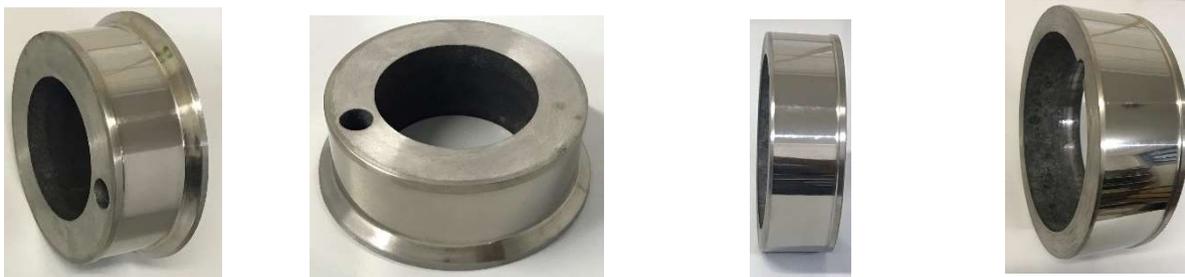
ANEL ACABADO

Através do revestimento aplicado, fornecemos ao nosso cliente durabilidade 3 vezes maior sobre o anel, evitando paradas para substituição de peças. Além do material aplicado, o acabamento retificado/polido faz com que a superfície do anel seja extremamente lisa, dessa forma os fios passam com o mínimo de atrito possível, obtendo um considerável aumento de produção.
