## CASE – INDÚSTRIA AÇUCAR E ALCOOL

O trabalho gerador deste CASE foi realizado no Economizador, que tem a finalidade de aquecer a água de alimentação da caldeira. Normalmente está localizado na parte alta da caldeira entre o tambor de vapor e os tubos geradores de vapor, e os gases são obrigados a circular através dele, antes de saírem pela chaminé.

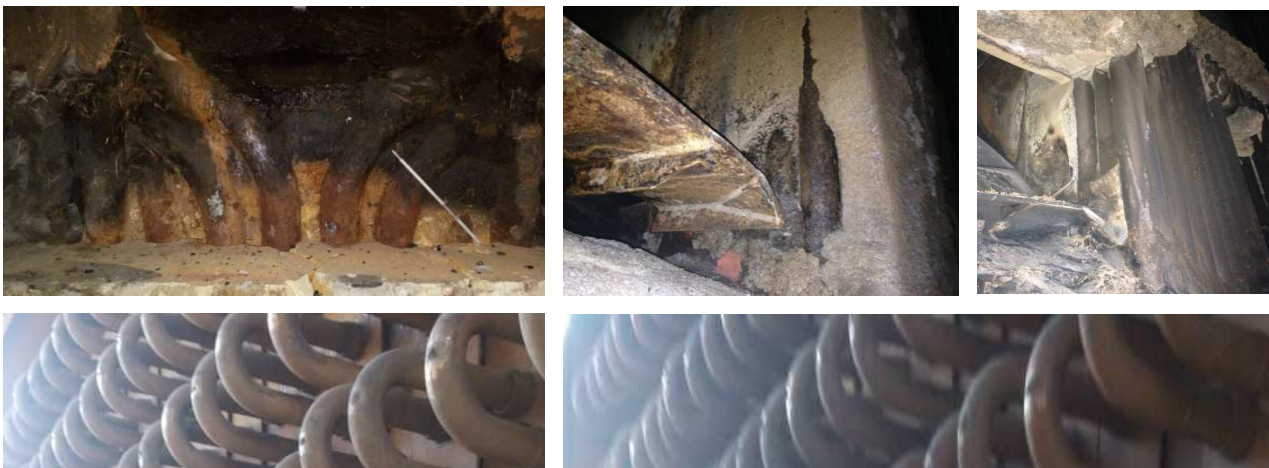
O combustível de queima usado era o cavaco de madeira e o bagaço da cana, gerando altíssimo nível de desgaste por corrosão nas tubulações, paredes e partes integrantes da caldeira, devido aos vapores gerados e também desgaste por abrasão, uma vez que o bagaço e os outros combustíveis são bastante contaminados por areia, pedra, ferro e muitos outros materiais que se misturam naturalmente no processo.

Fotos do Economizador desgastado

Feita a análise dos materiais e a utilização da Caldeira, a OPT Brasil propôs a aplicação de revestimento, por processo Arc Spray, usando Material com dureza de 60 a 62 HRc, resistente ao desgaste por abrasão e choque térmico, e assim, protegendo os tubos e partes integrantes da caldeira contra corrosão e impacto.

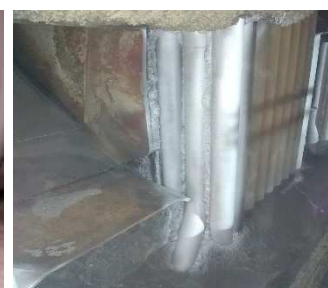
REVESTIDO

Com o revestimento aplicado prevenimos as tubulações do Economizador da corrosão e desgaste, ampliamos a sua vida útil em mais de 3 vezes, além de reduzirmos os riscos e a mão de obra com manutenções que deixaram de ser necessárias e, também, proporcionamos o aumento de produtividade e ganho pelas paradas não programadas que foram evitadas.
