CASE – REVESTIMENTO ESPECIAL PARA AMBIENTES ABRASIVOS/DESGASTES

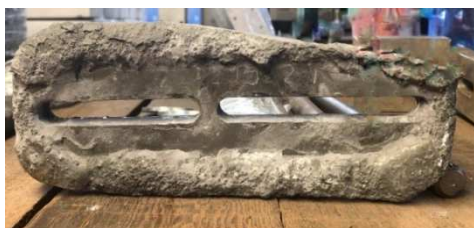
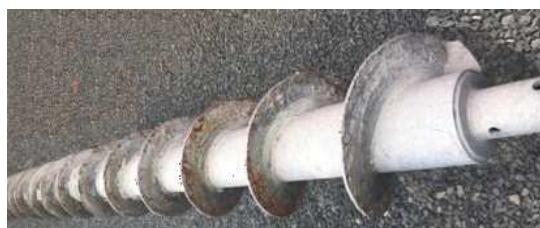
COMPONENTES COM DESGASTE

Os raspadores se desgastam extremamente rápido, tendo uma vida útil de, em média, 48 horas. A baixa durabilidade desses componentes é causadora de mais de 10 paradas mensais para substituições dos raspadores. Além do custo de novos raspadores, a perda de produtividade em 10 paradas se torna imensurável e extremamente preocupante.

Nos rotores o desgaste é inicialmente imperceptível e só começa a aparecer com a perda de eficiência do rotor, que passará a exigir mais força de rotação para suprir à má eficiência do rotor que está com desgaste, isso ocorre pelo forte atrito entre o componente que está em rotação e dos papeis que são depositados no equipamento. Diante disto, a vida útil de um rotor não é longa, tendo uma durabilidade de até 2 meses.

No caso das roscas transportadoras a perda de eficiência ocorre de maneira gradativa, devido ao alto desgaste dos helicoides no processo de movimentação dos materiais, e esse componente tem sua vida útil de em média 1 ano.

Fotos dos componentes com o desgaste

Feita a análise dos materiais e ambiente de trabalho em que são expostos, a OPT Brasil propôs a aplicação de revestimento desenvolvido pela companhia junto com a equipe de pesquisa e desenvolvimento, que possui alta dureza e ainda rugosidade para facilitar o arraste.

Através deste revestimento obtém-se grande resistência ao desgaste abrasivo, protegendo os todos os componentes e colaborando para maior produtividade de nossos clientes.

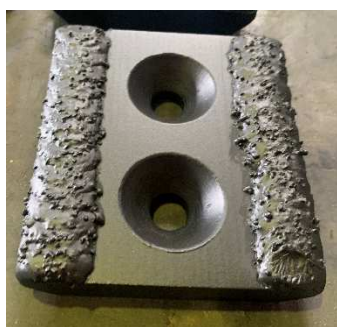
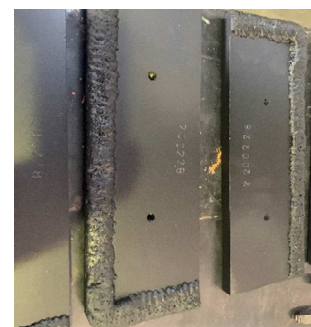
RASPADORES

Fotos dos raspadores com o revestimento

Com o revestimento aplicado retardamos o desgaste abrasivo, ampliando a vida útil dos raspadores de 48 horas para mais de 340 horas, também reduzimos os riscos, falhas operacionais e perda de eficiência. Nossos clientes relatam que além de aumentar o tempo de uso dos raspadores, obtiveram maior eficiência devido a rugosidade do revestimento.

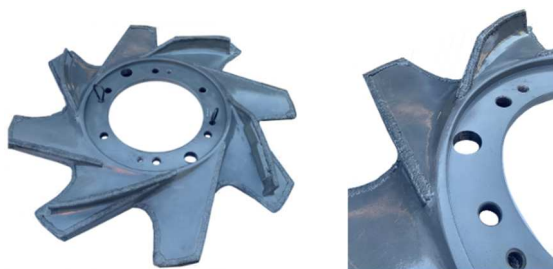
ROTOR HIDRAPULPER

Fotos do Rotor Hidrapulper com revestimento

Comprovando a eficácia de nosso revestimento, fizemos a mesma aplicação em rotores de Hidrapulper, que também são expostos ao desgaste abrasivo, e por sua vez tem vida útil de 2 meses com revestimentos convencionais, sendo que, com a aplicação do revestimento desenvolvido pela OPT Brasil, os mesmos rotores passaram a durar mais de 7 meses.

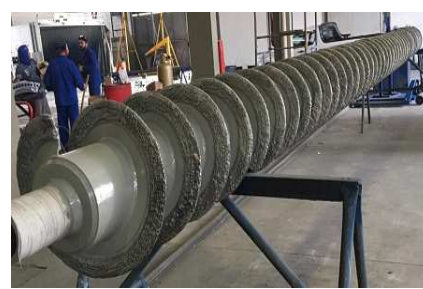
ROSCA TRANSPORTADORA

Fotos de Rosca Transportadora com revestimento

Na rosca transportadora também obtivemos resultados positivos, pois a mesma tinha durabilidade de em média 1 ano e com a aplicação desenvolvida pela OPT Brasil duplicamos o tempo de utilização, sendo que, no final do 2º ano foram realizados apenas alguns pequenos reparos no revestimento.
